Kanalsanierung unter Trainingsgelände

Das Runde muss ins Runde!

Der Niedersächsische Fußballverband e.V. (NFV) hat auf seinem Trainingsgelände die Freigefällekanäle DN 800 langfristig stabilisiert. Ausgeführt wurde die Sanierung von Pipefocus Bezela zusammen mit Arkil Inpipe.

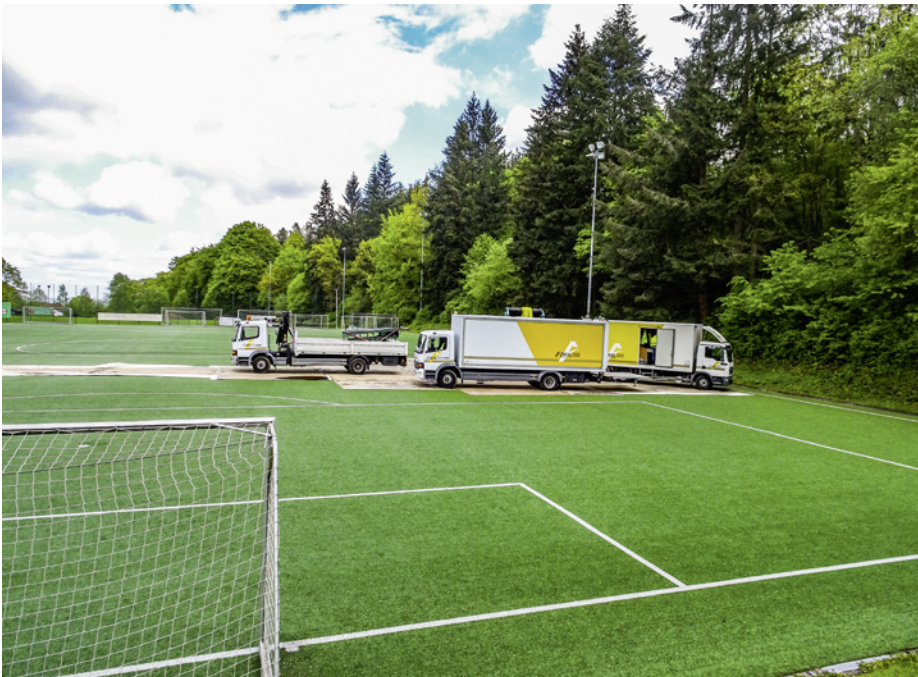
Kanalsanierungsfahrzeuge auf dem Kunstrasenplatz

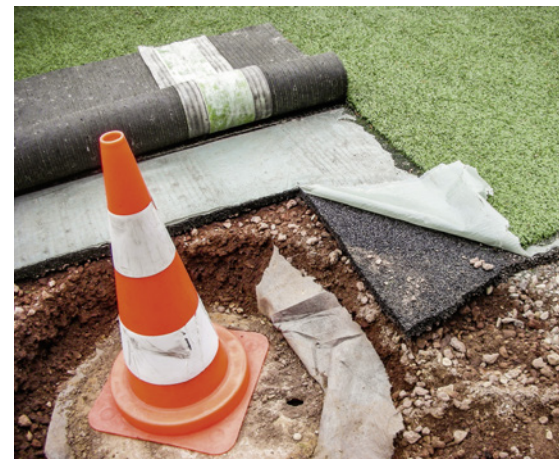
Öffnen der Kunstrasenbahn im Schachtbereich

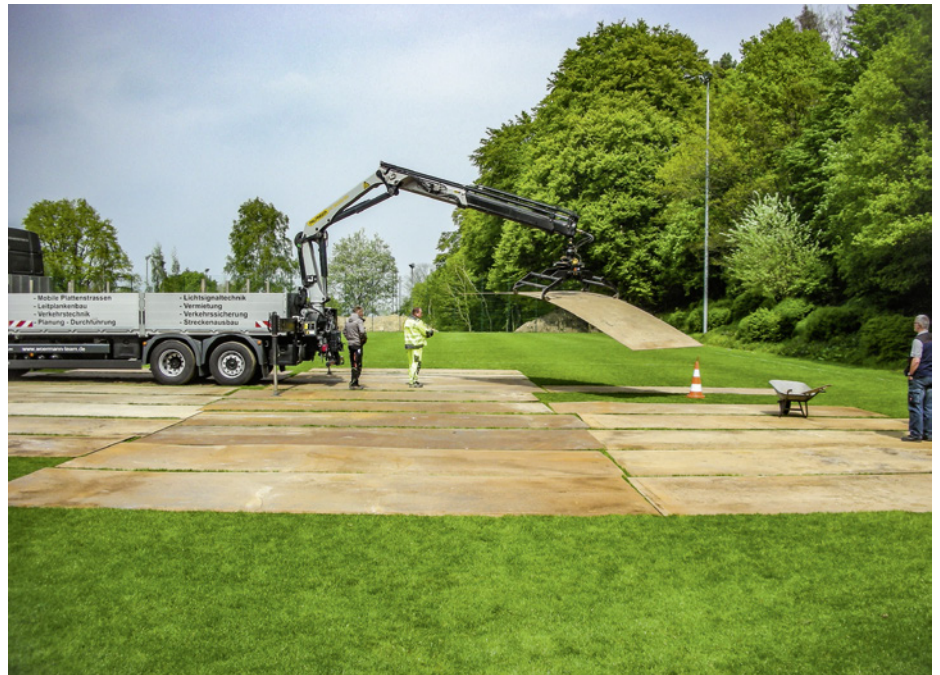
Auslegen der Stahlplatten

Da die Rasenflächen so schnell wie möglich wieder bespielbar sein sollten, wurden die Arbeitsflächen und Zufahrten zu den Schächten zum Schutz mit Stahlplatten ausgelegt. Dadurch waren eine Bodenlastverteilung und eine geringe Schädigung der Flächen zu erwarten.

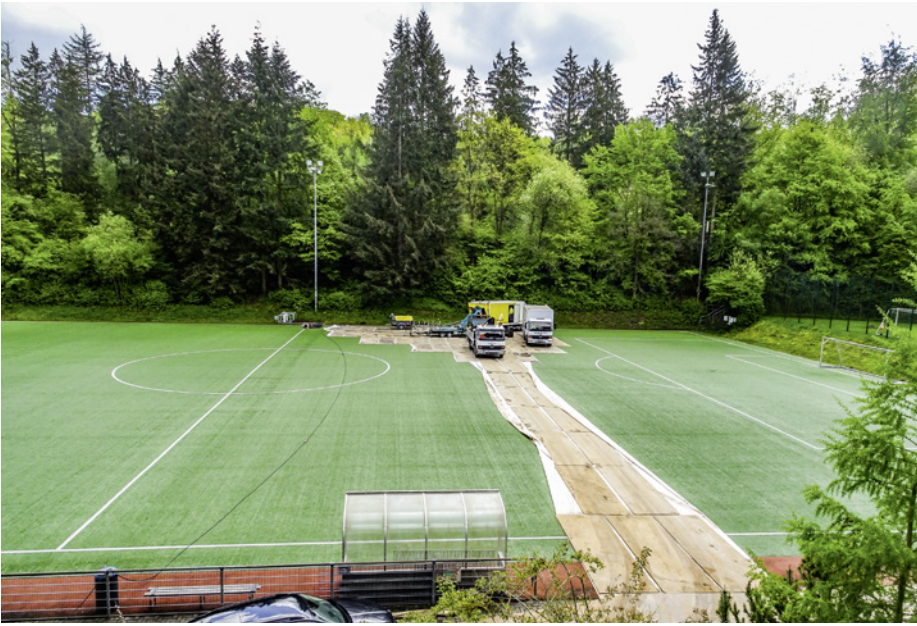
Bodenlastverteilung

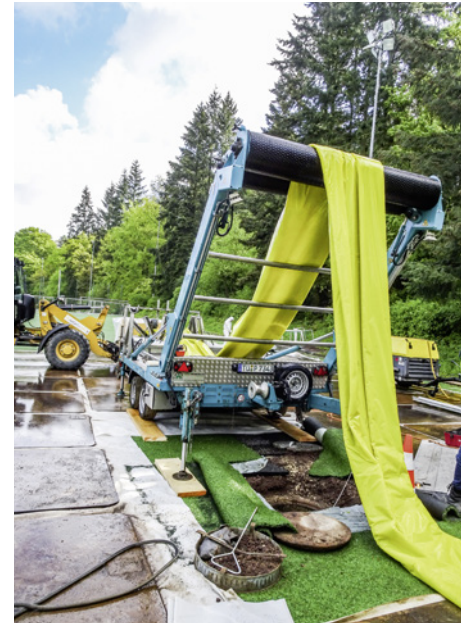
Schlauchlinereinbau | Fotos: Werner Bezela

Die Stahlplatten wurden zeitnah in der Woche vor dem geplanten Linereinbau ausgelegt. Der Schlauchlinereinbau, ein GFK-Liner DN 800 der Firma Impreg mit äußerer Schutzhülle, konnte wie geplant Anfang Mai beginnen. Das Wetter hatte ein Einsehen und es gab bis auf kurze Schauer keine größeren Niederschlagsereignisse.
