Sanierungsprojekt Kortelbach an exponierter Stelle: Bahnhof Unna | Foto: D&S

Instandsetzung von Altverrohrung an exponierter Stelle

Präzisionsarbeit Hand in Hand

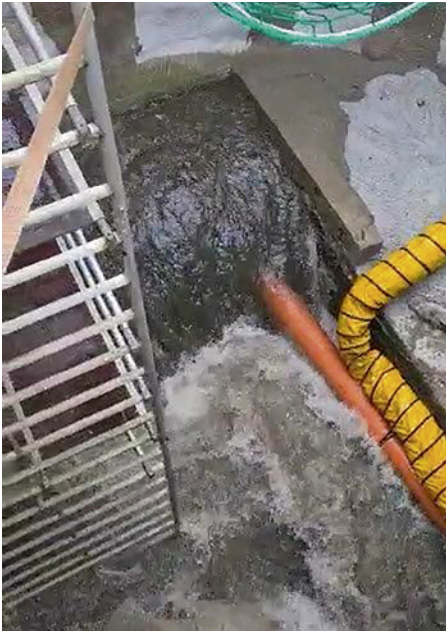
Das Profil: Rechteck mit aufgesetztem Halbkreis | Foto: Stadtbetriebe Unna

Eine Lösung zeichnete sich ab, als die Stadtbetriebe Unna zwei weitere Unternehmen an den Planungen für die Kanalsanierung beteiligten: Die SMG Bautenschutztechnik (SMG) für Hoch- und Tiefbau brachte ihr Fachwissen bei der Planung und Durchführung für den Umbau und die Profilierung des rechteckigen Profils in eine Halbschale DN 1850 ein. Diringer & Scheidel Rohrsanierung (D&S), NL Gelenkirchen, formulierte als Anwender die Bedingungen für einen lichterhärtenden Inliner. Als Planungsgrundlage diente ein Laserscan des Vermessungsbüros Geokart aus Dresden. Dipl.-Ing. Volker Schmidt, Geschäftsführer der SMG, beschreibt eine knifflige Situation: „Der Laserscan ergab, dass die Breite des Kortelbachs von 1,80 m bis 1,90 m und die Höhe von 1,92 m bis 2,27 m variierte. Zudem

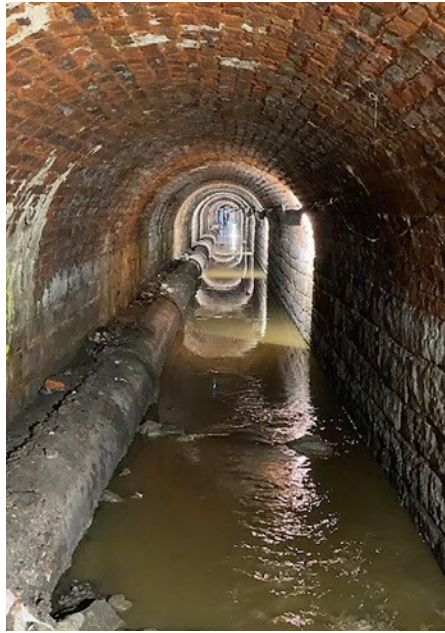
Überströmte Abwasserhaltung | Foto: SMG

Aufgrund der örtlichen Gegebenheiten war eine innenliegende Wasserhaltung zu konzipieren, die nicht nur einfach das Abwasser abführt, sondern auch auf die unterschiedlichen Arbeitsschritte abgestimmt sein musste. Volker Schmidt erläutert: „Nach Erstellung einer ca. 6 Meter tiefen Baugrube, der damit verbundenen Entfernung der Kanalhaube plus Absicherung der Baugrube durch Spritzbeton entschieden wir uns für folgende Lösung: Es wurde eine Abmauerung mit insgesamt

vier Durchleitungspunkten DN 250 und einem Notablauf DN 300 eingebaut. Die Höhe der Abmauerung betrug ca. 1 m. Das Abwasser konnte auf diese Höhe eingestaut werden, ohne Rückstauschäden zu verursachen. So konnte die Sohle händisch geräumt werden.“

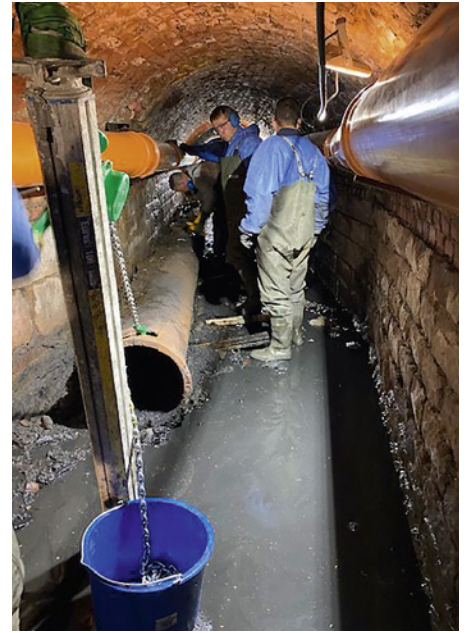
Durch Hebelzüge mit einer Zugkraft von über 1,5 Tonnen, an verspreizten Schwerlaststützen befestigt, konnte der gesamte Rohrstrang Rohr für Rohr zerlegt werden. | Foto: SMG

Danach stand die Herkulesaufgabe an, die insgesamt ca. 30 to schwere und 120 m lange Gussrohr-Leitung auszubauen. Mit Hilfe von im Bergbau gängigen technischen Hilfsmitteln schnitten die Fachleute der SMG im Bereich der Rohrmuffen kleine Fenster. In diese Fenster konnten Klauen von Stahlwinden fixiert werden. Mit einer Druckkraft von über 3 to wurde der Rohrstrang abschnittsweise von der Kanalwand abgedrückt. Die ca. 3,5 m langen Rohre waren mit einem Einzelgewicht von rund 850 kg für den Quertransport im Kanal allerdings immer noch zu schwer. Um sie im Kanal in kleinere Teile zu zerlegen, kamen hydraulische Einzylinder-Pressen mit einer Druckkraft von 300 Tonnen zum Einsatz. Die gesprengten Teile konnten anschließend im Kanal transportiert und mit einem Kran aus der Baugrube geborgen werden.

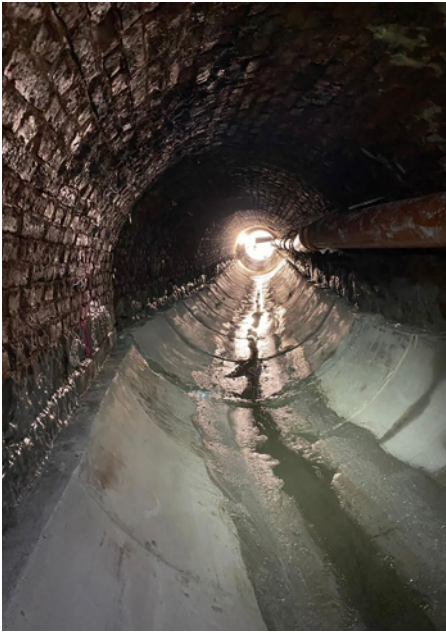
Teilfertige Sohlsole nach Ausbau der Schalkkörper. Das Licht im hinteren Bereich des Kanals lässt bereits deutlich die gewünschte Kreisform erkennen. | Foto: SMG

Nachdem die Schalkkörper höhengerecht im Kanal fixiert wurden, erfolgte der Einbau einer Auftriebssicherung durch Schwerlaststützen. Die Hinterfüllung der Schalung mit Blitzdämmern konnte nun problemlos durchgeführt werden. Nach der Aushärtung des Verfüllmaterials wurden die Schalkkörper gelöst und an anderer Stelle neu montiert. Abschließend wurden die Verfüllkanten mit Mörtel händisch kreisrund ausprofiliert, sodass dem Einbau eines lichthärtenden Inliners nichts mehr im Weg stand.

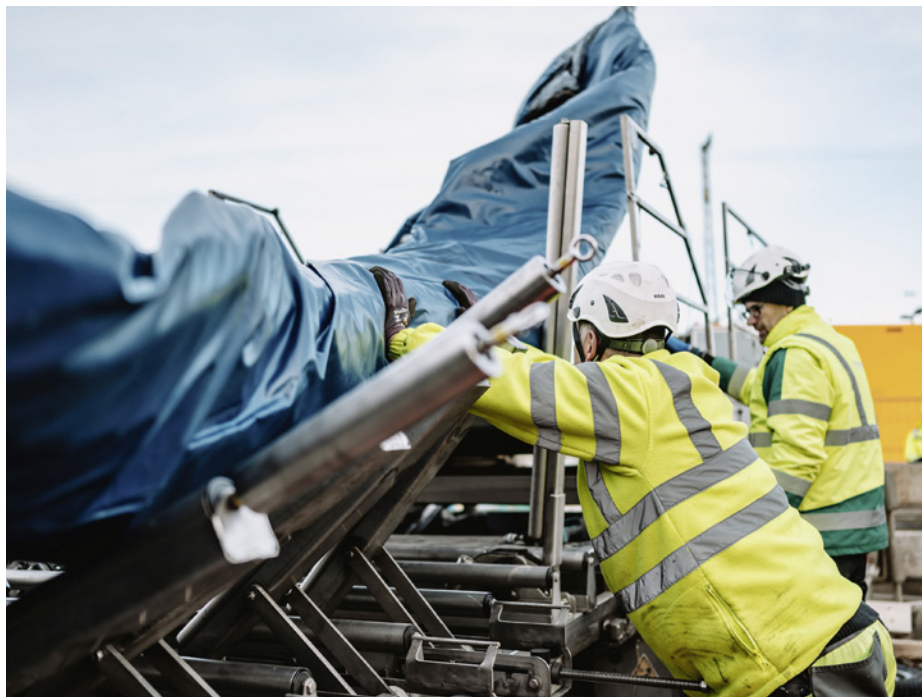
Der Schlauchliner wurde über eine Rutsche in die Baugrube geführt. | Foto: D&S

In einem ersten Schritt musste der zu sanierende Kanal wie oben beschrieben vom Team der SMG vorbereitet werden. Anschließend folgte der Einzug des Alphaliners mit Hilfe eines Förderbands in den Schacht und in den zu sanierenden Kanalabschnitt. Mit der integrierten Gleitschutzfolie sowie dem integrierten Preliner ist der Liner während des Einzugs vor hohen mechanischen Belastungen geschützt und kann so optimal in den Kanal eingezogen werden. Die für den Einzug ausgehobene und entsprechend gesicherte Baugrube führte in eine Tiefe von 6 m.
